n° **2** Bulletin de sécurité **SGS** • JUIN 2014

POUR LA **S** ECURITE DES VOLS

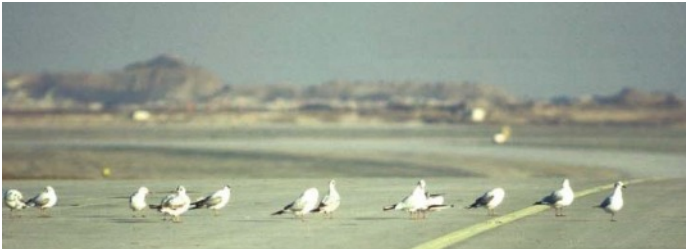
Evènement n°7 (janvier 2014)

Sur le KQ, non signalé d'un choc en vol avec un oiseau, malgré des traces de sang visibles sur train avant, constatées par le pilote suivant à la visite prévol.

Lors du déplacement manuel de l'hélice, bruit de frottement dû au déflecteur d'air qu'il a fallu refixer.

Recommandations :

- Signaler tout incident en vol même mineur.

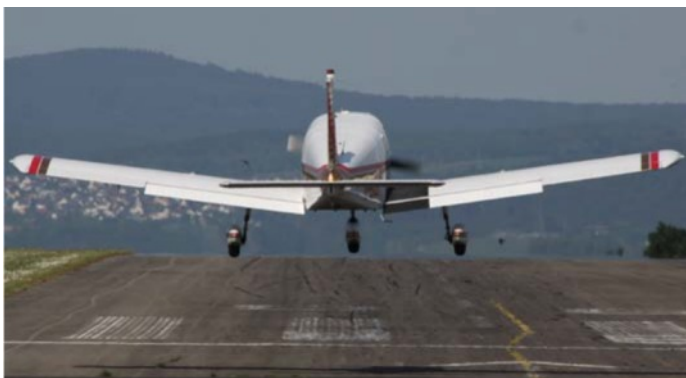
Evènement n°9 (mars 2014)

Panne électrique totale après décollage ayant entraîné COM, GPS, transpondeur, et jauges hors service

Analyse :

Faux contact sur l'excitation d'alternateur, ayant entraîné la disjonction du breaker d'alternateur.

La batterie s'est ensuite progressivement épuisée.

Recommandations :

- Le voyant de charge, la tension et les breakers doivent être surveillés régulièrement par le pilote (balayage périodique et méthodique des yeux)
- Lorsque l'alternateur débite correctement, la tension du bord doit être d'environ 14 V sur un système 12 V (DR400), et de 28 V sur un système 24 V (PA28 et TB20).
