n° **5** Bulletin de sécurité **SGS** • NOVEMBRE 2017

POUR LA **S** ECURITE DES VOLS

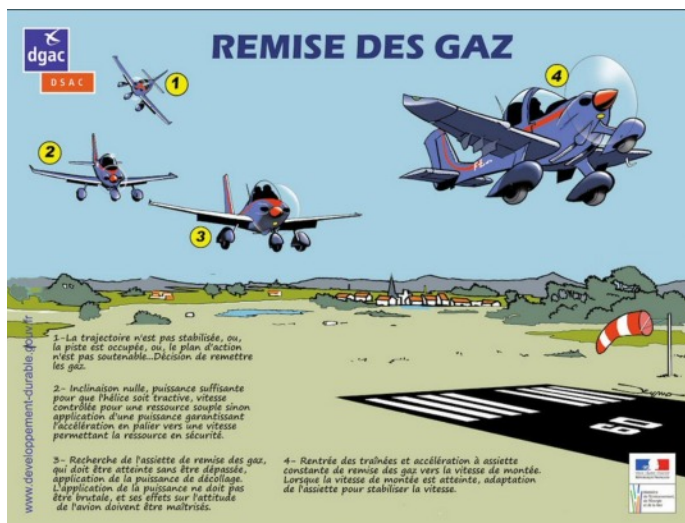
Evènement n°17 (sept 2017) TB20 - UM

Tentative d'atterrissage en survitesse sur TB20 (100 kt, V att), le pilote effectue deux rebonds avant de remettre les gaz. Le pilote a touché la piste avec l'hélice sans s'en apercevoir. Dégâts constatés lors d'une visite prévol le lendemain.

Les explications du pilote n'ont pas permis de comprendre quelle était l'attitude de l'appareil lors des différentes phases de la tentative d'atterrissage et dans quelles conditions l'hélice a pu toucher la piste.

- A l'exception du vol montagne, l'atterrissage reste toujours optionnel. La remise de gaz doit être toujours présente à l'esprit du pilote, particulièrement si l'approche a été mal conduite (trop haut, trop vite ou avion mal configuré)
- Une approche mal conduite ne peut jamais aboutir à un atterrissage correct.
