n° **3** Bulletin de sécurité **SGS** • AVRIL 2015

POUR LA **S** ECURITE DES VOLS

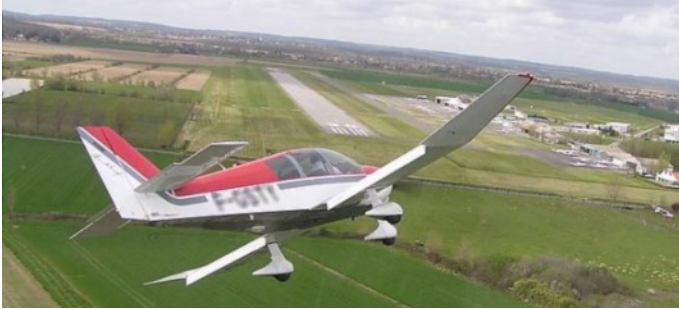
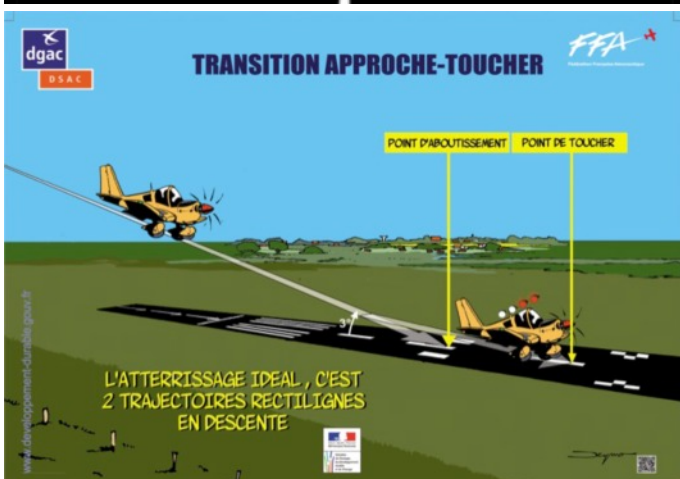
Un instructeur s'étonne de l'absence de tableau de perfos atterrissage dans la section 7 du manuel de vol du KQ équipé d'une hélice de type 54, alors que le tableau figurant en section 5 concerne l'hélice standard de type 56 (section 1.06).

- Après vérification, il ne manque aucune page au manuel de vol de l'avion. Le constructeur a fait le choix de ne pas publier de tableau de perfos atterrissage pour l'hélice de type 54, considérant que la différence de performances est négligeable par rapport à l'autre type d'hélice.
